ПАСПОРТ ДОСТУПНОСТИ

объекта социальной инфраструктуры (ОСИ)

1.1. Наименование (вид) объекта – Государственное бюджетное образовательное учреждение дополнительного образования Республики Карелия «Ресурсный центр развития дополнительного образования»
1.2. Адрес объекта – г.Петрозаводск ул.Крупской, д.12
1.3. Сведения о размещении объекта:
- отдельно стоящее здание -3 этажей, 2374,4кв.м.
- часть здания _____ этажей (или на _____ этаже), _____ кв.м.
1.4. Год постройки здания - 1962, последнего капитального ремонта – (ремонт) 2014
1.5. Дата предстоящих плановых ремонтных работ: текущего -2017, капитального

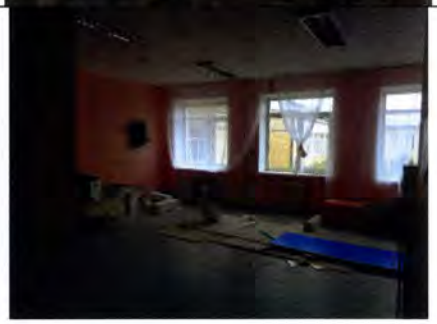
7.	Вход из тамбура в холл первого этажа Путь движения	Перепад высот на входе более 0.014 м	СП-59.1330.2012 П.5.1.4		КО	Устранить перепад высот
8.	Холл первого этажа Место оказания услуги	Отсутствуют аудиовизуальные информационные системы, световые и светозвуковые, оповещатели. Отсутствуют Предупреждающие напольные тактильные указатели. Отсутствует система усиления слышимости. Отсутствует информационная табличка помещения \зоны Высота стойки гардероба более 0.85 м	СП-59.1330.2012 П-5.2.3 ;П-5.5.1-5.5.10 П 7.1.9

Холл первого этажа Место оказания услуги	Высота стойки более 0.85 м	СП-59.1330.2012 П-5.2.3 ;П-5.5.1-5.5.10 П 7.1.9		КО	Обеспечить высоту стойки не более 0,85 м от уровня пола
Холл первого этажа Место оказания услуги	Высота стойки более 0.85 м	СП-59.1330.2012 П-5.2.3 ;П-5.5.1-5.5.10 П 7.1.9		КО	Обеспечить высоту стойки не более 0,85 м от уровня пола
Рекомендуемый кабинет для приема инвалидов Место оказания услуги	Дверь не обозначена контрастно и сливается со стеной. Отсутствуют специальные знаки о функционале помещения. Отсутствует устройство, обеспечивающее задержку автоматического закрывания дверей, продолжительностью не менее 5 секунд. Следует использовать распашные двери с доводчиком (с усилием 19,5 Нм	СП-59.1330.2012 П.5.4.1 П.5.1.5 П 5.2.4 П 5.1.6 П- 5.5.8		КОСГ	Поменять дверь Окрасить дверные наличники или края дверного полотна в отличные от дверного полотна контрастные цвета. Установить информационные знаки, выполненные на контрастном фоне рельефно и с дублированием текстом Брайля. Установить Визуальные средства информации о предоставлении услуги-пиктограммы и указатели Установить доводчик (с усилием 19,5 Нм

КОСГ	Обеспечить высоту стойки не более 0,85 м от уровня пола. Установить система усиления слышимости аудиовизуальные системы, в том числе информационные знаки, выполненные на контрастном фоне рельефно и с дублированием текстом Брайля. Установить Визуальные средства информации о предоставлении услуги-пиктограммы и указатели Установить предупреждающую тактильную напольную разметку

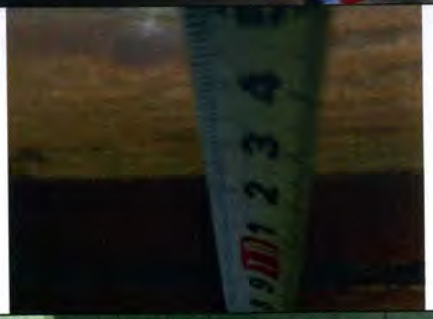
16.	Дверь в столовую Путь движения	Ширина проема менее 0.9 м	СП-59.1330.2012 П-5,2,4		КО	Расширить дверной проем
17.	Дверь в столовую Путь движения	Перепад высот на входе более 0.014 м	СП-59.1330.2012 П.5.1.4

КОСГ	Устранить перепад высот
18.	Санузел первого этажа	Отсутствуют поручни, с обоих сторон, от унитаза и размеры кабины менее, м: ширина - 1,65, глубина - 1,8, Отсутствует кнопка вызова персонала, Отсутствует крючок для костылей Отсутствует унитаз с автоматическим сливом воды или с ручным кнопочным управлением	СП-59.1330.2012 П 5.3.1-5.39		КОСГ	Расширить помещение до размеров не менее 1.65 *1.8 Заменить унитаз, Установить поручни, с двух сторон от унитаза Установить систему тревожной сигнализации, обеспечивающей связь с помещением постоянного дежурного персонала (поста охраны или администрации объекта). Установить крючок для костылей
